**Oggetto: Aeroporto di Linate – Ostacoli alla navigazione aerea – Interventi di potatura/capitozzatura alberi.**

**AEROPORTO DI MILANO LINATE**  
**VERIFICA OSTACOLI ALLE SUPERFICI AERONAUTICHE**  
**D'AVVICINAMENTO, DI DECOLLO E DI TRANSIZIONE**  
Dicembre 2015

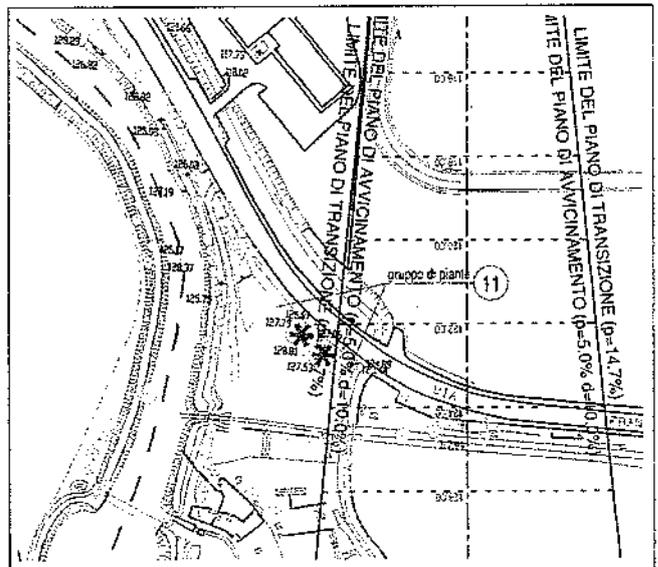
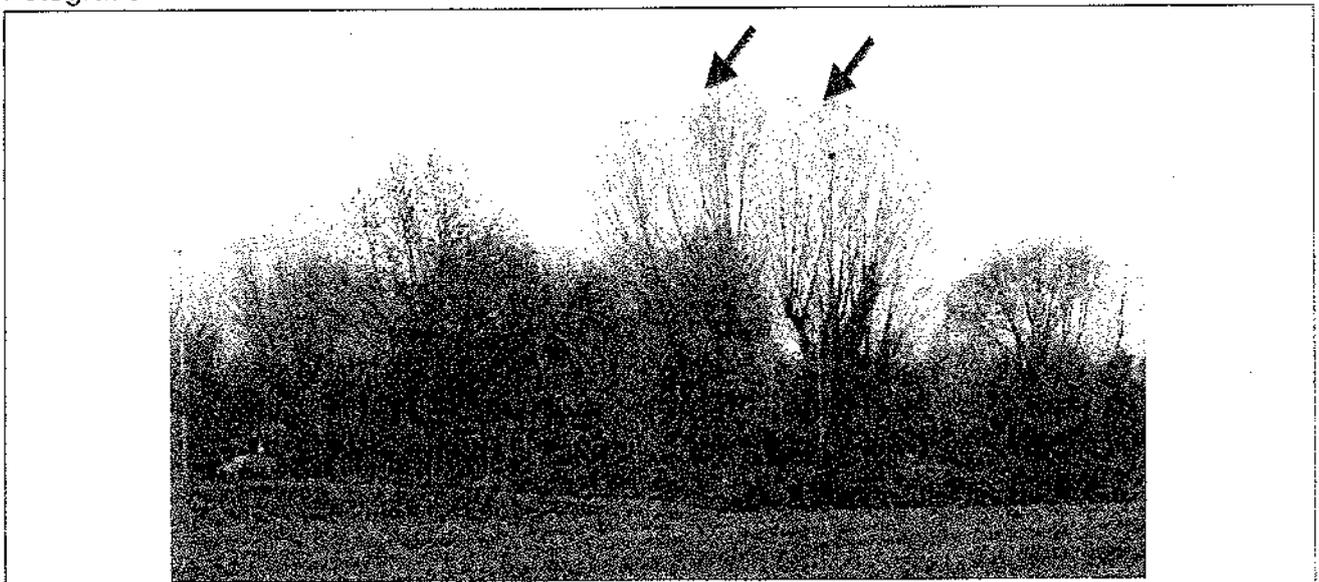
**11**

**gruppo di piante tra fiume Lambro e via Baracca - testata 35**

quota piano	delta
avvicinamento	<input type="text"/>	<input type="text"/>
decollo	<input type="text"/>	<input type="text"/>
transizione	<input type="text" value="124.47"/>	<input type="text" value="+4.34"/>

Piante tra il Fiume Lambro e via Francesco Baracca.

Con riferimento agli Artt. 709 e 714 del Codice della Navigazione e di concerto con E.N.A.C. D.A.L., si invita pertanto codesto Comune a porre in essere tutte le procedure di competenza, eventualmente in deroga, affinché si proceda con la più consentita urgenza agli interventi sugli alberi indicati nelle schede allegate, costituenti ostacolo alla navigazione aerea.

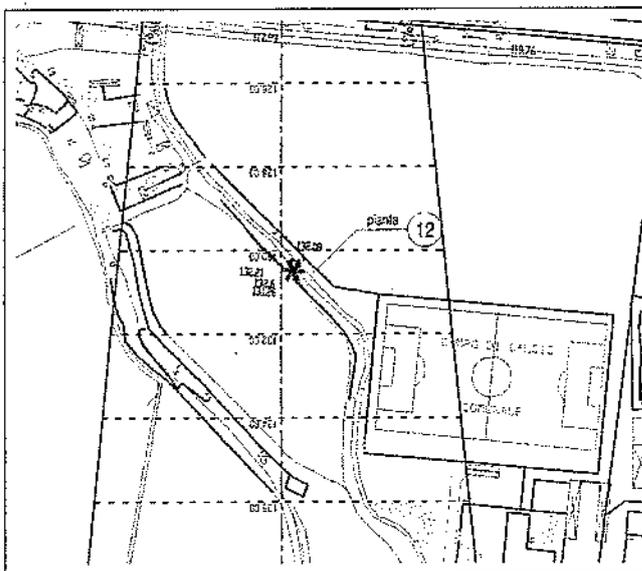
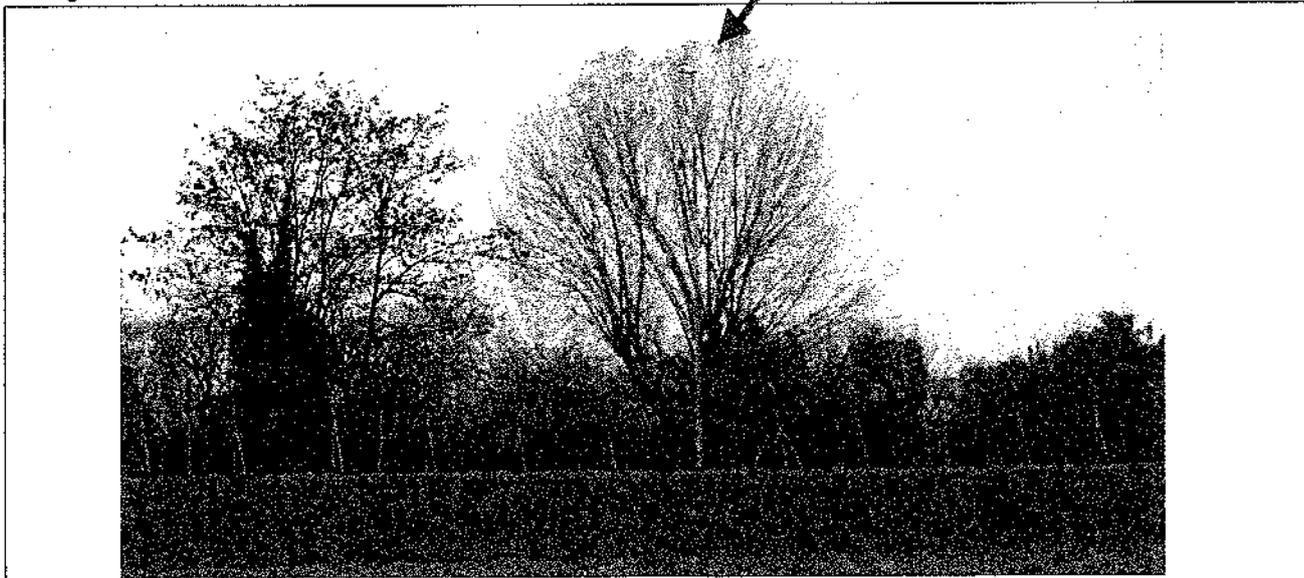
**12**

**pianta zona campo da calcio Linate - testata 35**

quota piano	delta
avvicinamento	<input type="text" value="130.40"/>	<input type="text" value="+2.20"/>
decollo	<input type="text" value="130.40"/>	<input type="text" value="+2.20"/>
transizione	<input type="text"/>	<input type="text"/>

Pianta in prossimità del campo da calcio dell'abitato di Linate.

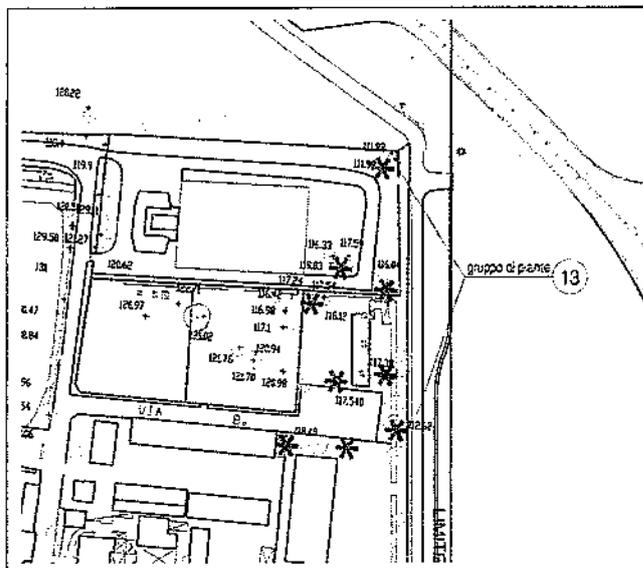
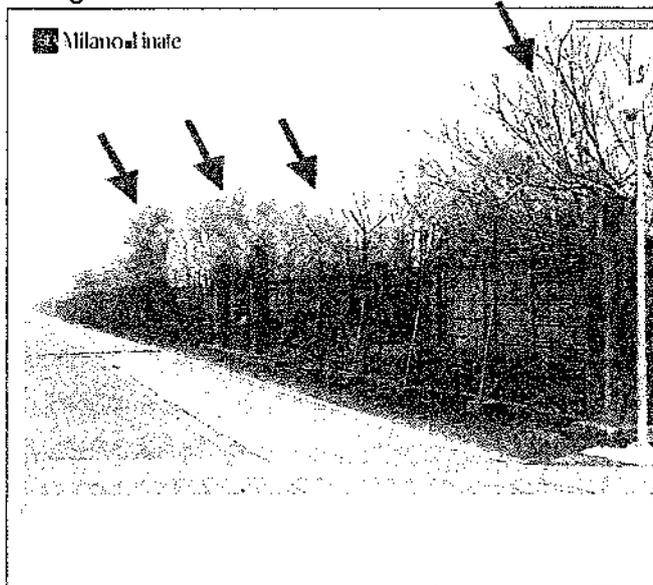
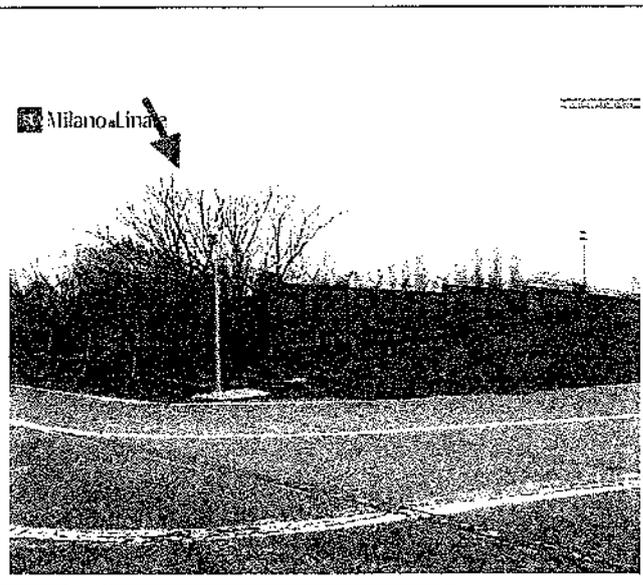
**13**

**Gruppo di piante a nord di Linate**

quota piano	delta
avvicinamento	<input type="text"/>	<input type="text"/>
decollo	<input type="text"/>	<input type="text"/>
transizione	<input type="text" value="115.36"/>	<input type="text" value="+4.47"/>

Gruppo di piante nei terreni adiacenti al raccordo K a nord/est del centro abitato di Linate

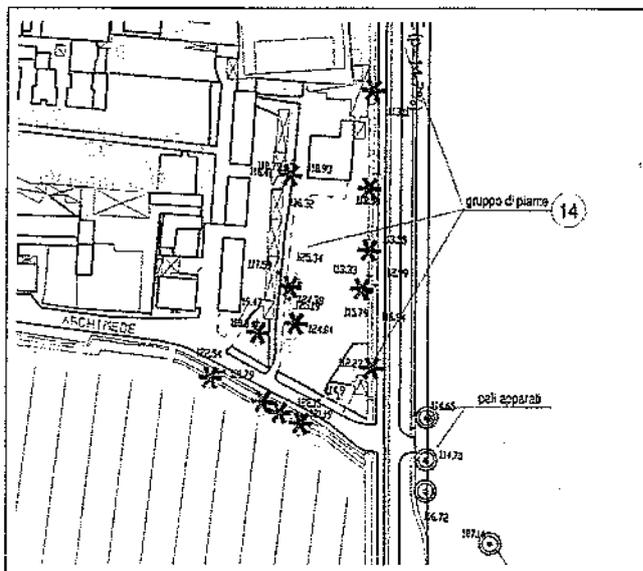
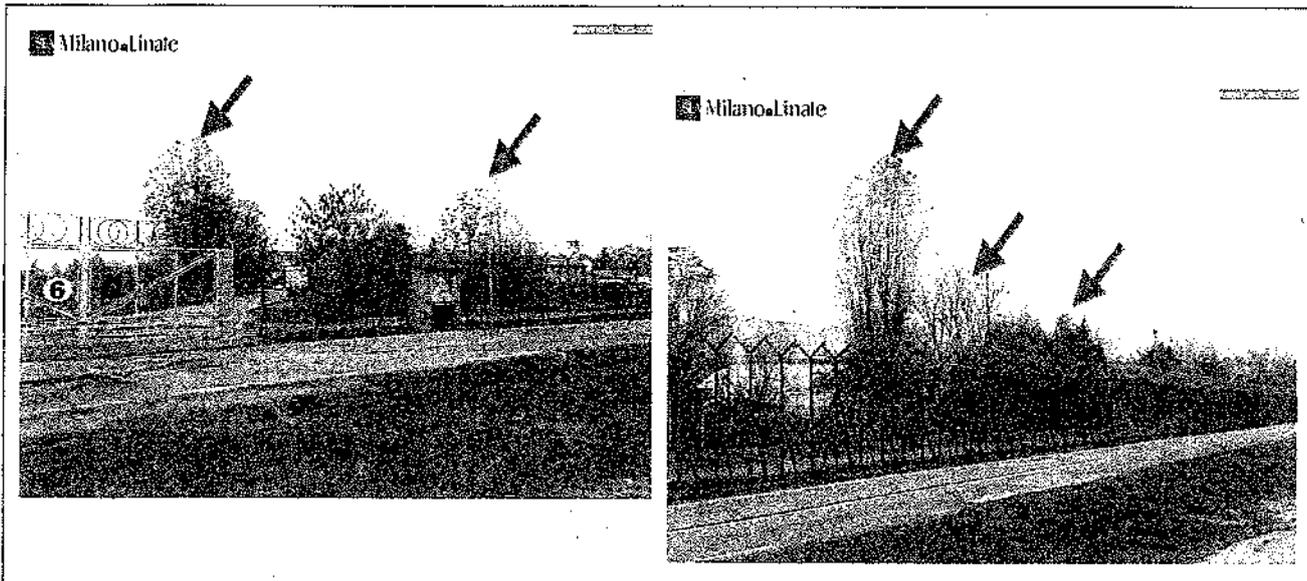
**14**

**Gruppo di piante centro abitato di Linate**

quota piano	delta
avvicinamento	<input type="text"/>	<input type="text"/>
decollo	<input type="text"/>	<input type="text"/>
transizione	<input type="text" value="114.92"/>	<input type="text" value="+10.27"/>

Gruppo di piante nel centro abitato di Linate, a ridosso della rete doganale, in prossimità dell'uscita di sicurezza n°6

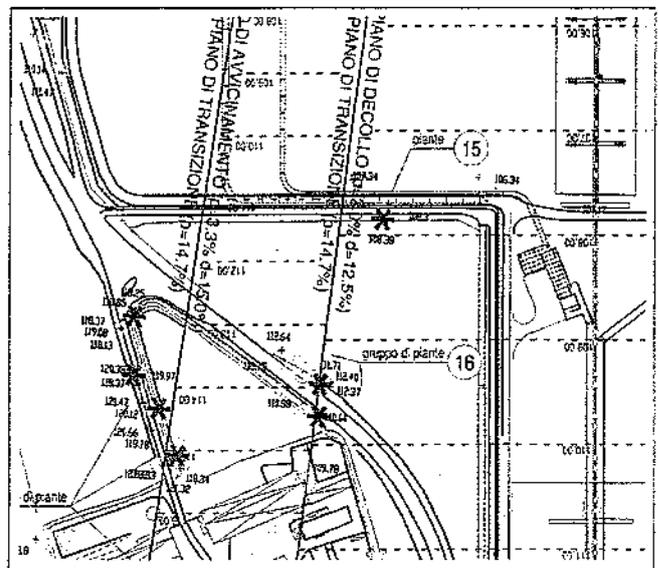
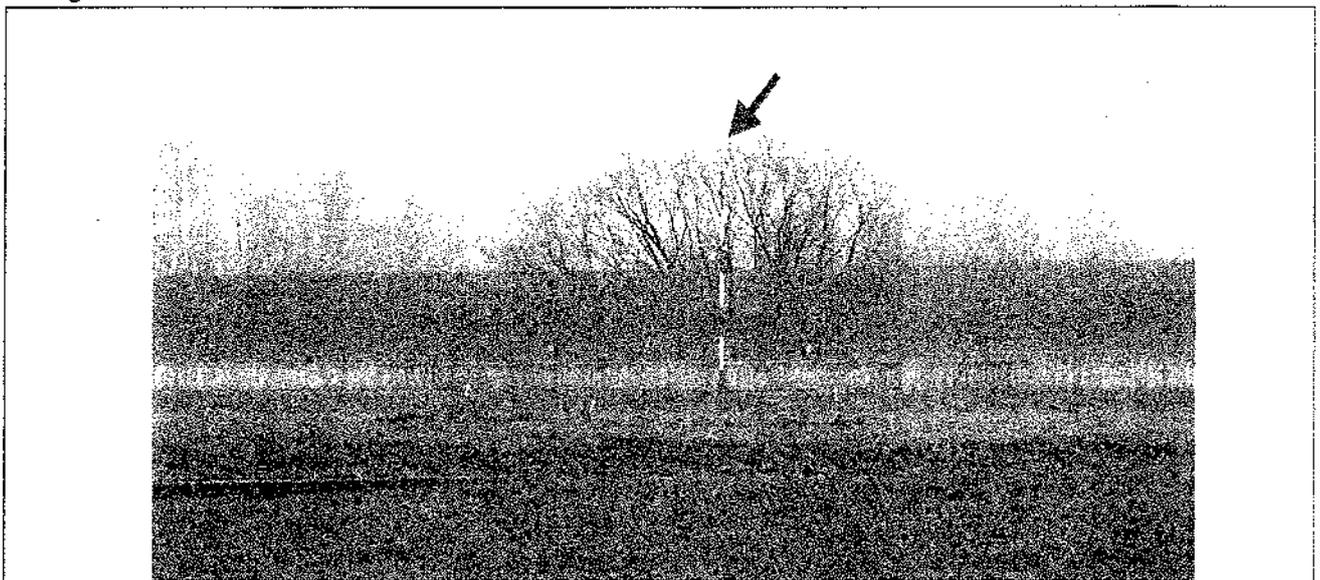
**15**

**Pianta RESA36 - testata 36**

quota piano	delta
avvicinamento	<input type="text" value="111.15"/>	<input type="text"/>
decollo	<input type="text" value="107.80"/>	<input type="text" value="+0.50"/>
transizione	<input type="text"/>	<input type="text"/>

Gruppo di piante lungo la recinzione doganale all'altezza della RESA 36

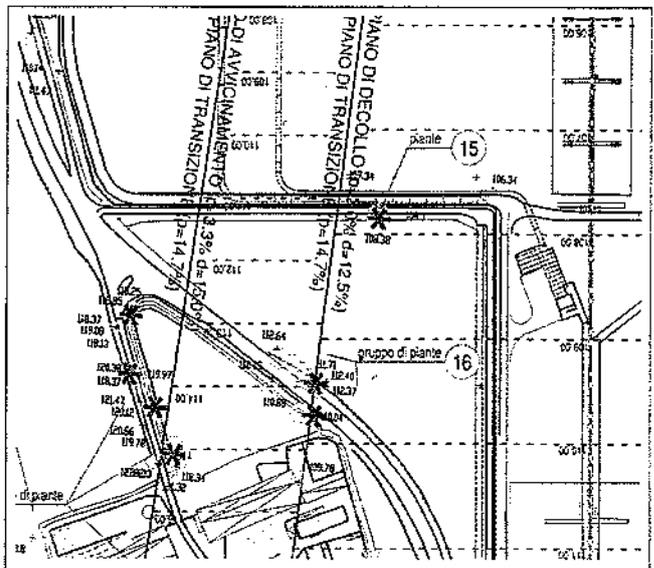
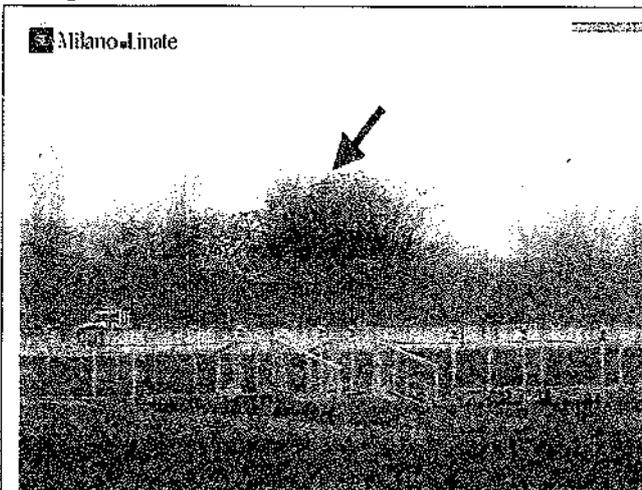
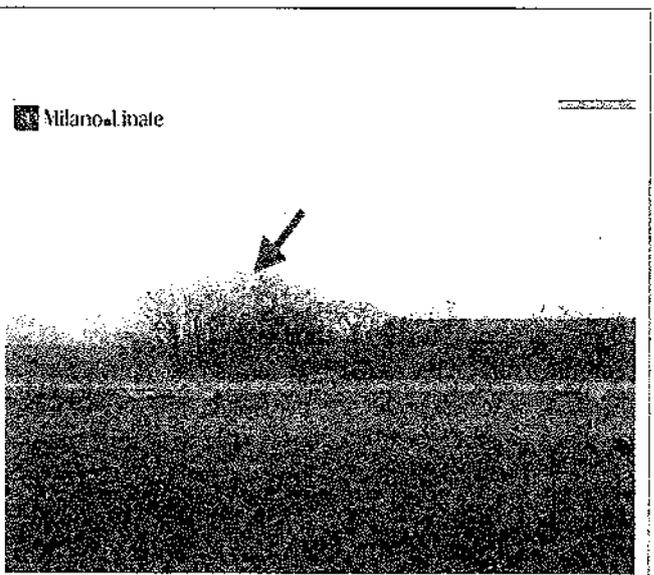
**16**

**Gruppo di piante a nord cascina Boscana - testata 36**

quota piano	delta
avvicinamento	<input type="text" value="113.80"/>	<input type="text"/>
decollo	<input type="text" value="109.40"/>	<input type="text" value="+2.97"/>
transizione	<input type="text"/>	<input type="text"/>

Gruppo di piante a nord della cascina Boscana

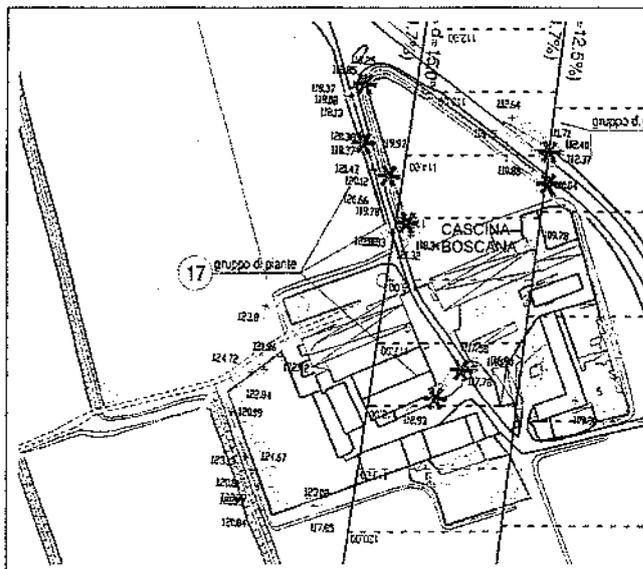
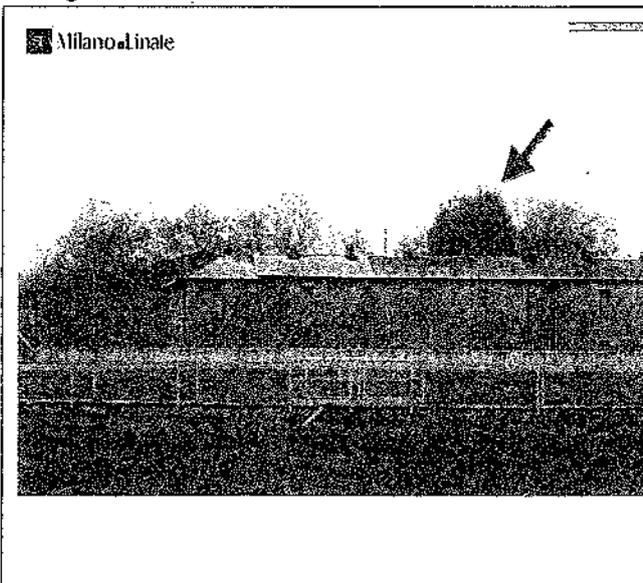
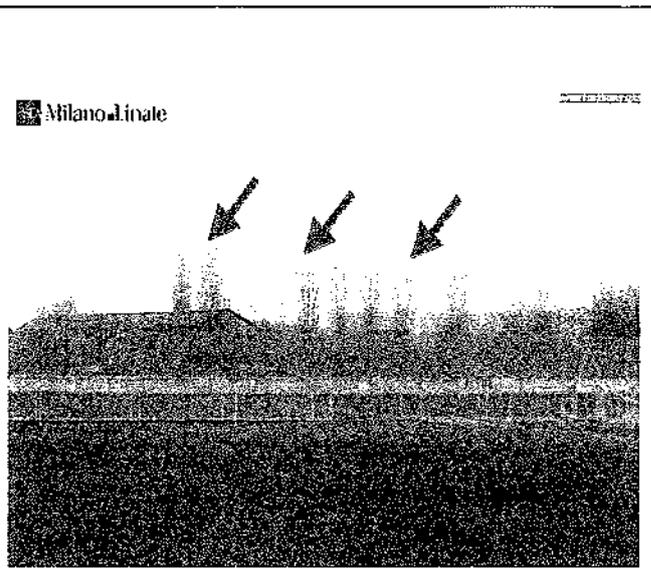
**17**

**Gruppo di piante a ovest cascina Boscana - testata 36**

quota piano	delta
avvicinamento	<input type="text" value="115.30"/>	<input type="text" value="+7.03"/>
decollo	<input type="text"/>	<input type="text"/>
transizione	<input type="text"/>	<input type="text"/>

Gruppo di piante a ovest della cascina Boscana

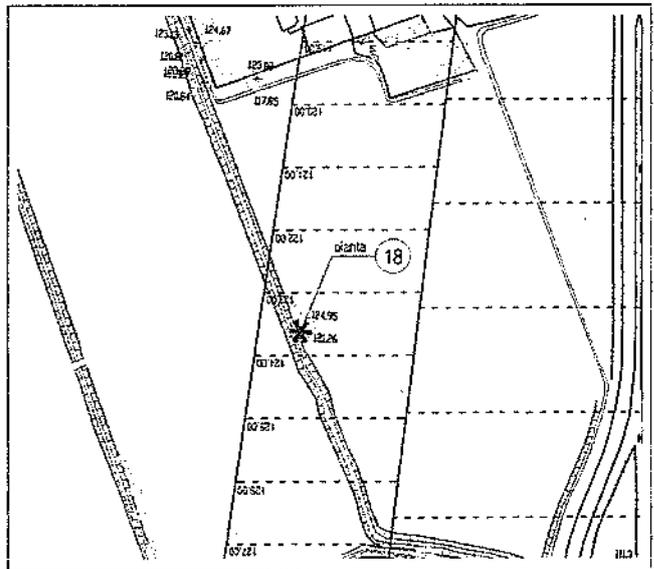
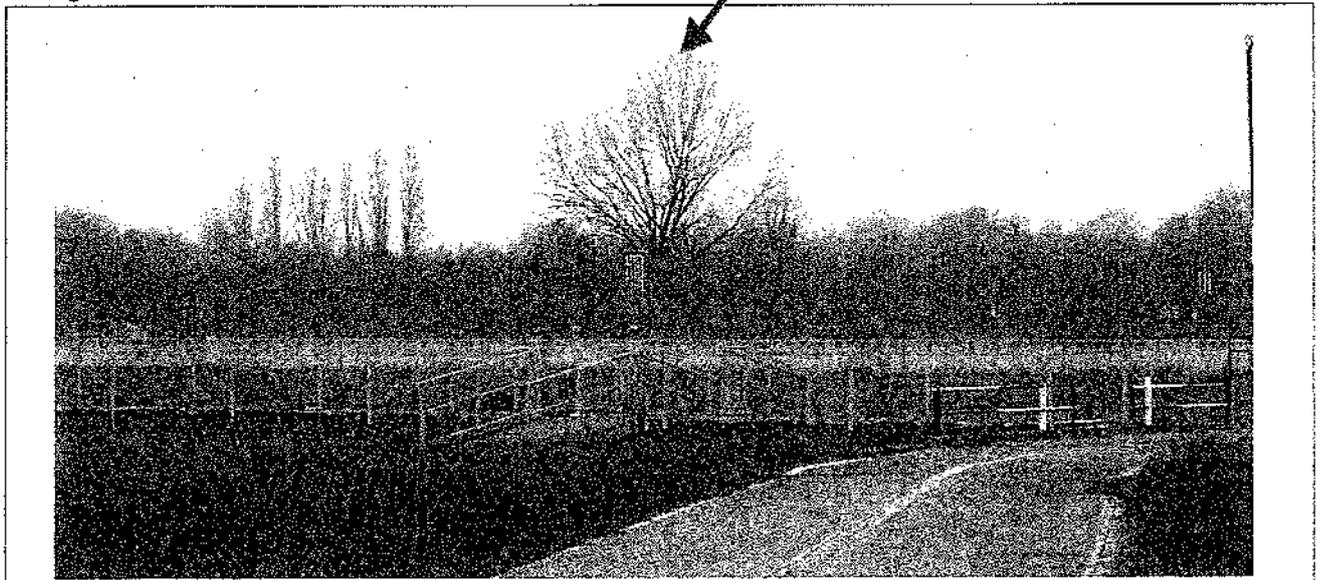
**18**

**Pianta a sud della cascina Boscana - testata 36**

quota piano	delta
avvicinamento	<input type="text" value="123.40"/>	<input type="text" value="+1.55"/>
decollo	<input type="text"/>	<input type="text"/>
transizione	<input type="text"/>	<input type="text"/>

Pianta a sud della cascina Boscana
